KÜLTÜREL MİRASIN KORUNMASI YÖNELİK HAVA KİRLİLİĞİ ANALİZİ: VAKIFLAR GENEL MÜDÜRLÜĞÜ TÜRK İNŞAAT VE SANAT ESERLERİ MÜZESİ DEPOLAMA ALANLARI ÖRNEĞİ

ANALYSIS FOR CULTURAL HERITAGE PROTECTION AGAINST AIR POLLUTION RISK CASE STUDY: THE FOUNDATION GENERAL DI- RECTORATE MUSEUM STORAGE AREAS

Alpaslan Hamdi KUZUCUOĞLU¹, Mahir POLAT²

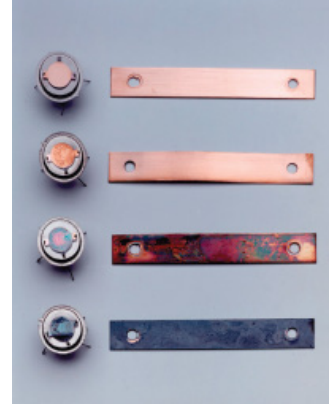
Şekil 1: Korozyonu Gösteren Reaktif Kuponlar (Sacchi ve Muller,2005:41)

İzlemelerde pasif ve aktif olmak üzere iki tür izleme metodu kullanılmakta olup; bunlar hassasiyetlerine, maliyetlerine, basit, mekanik veya elektronik sistem gibi karmaşık yapılarına, taşınabilir olup olmamaları gibi değişik özelliklerine göre kategorize edilebilmektedirler. Pasif izleyiciler; kuponlar, dozimetreler (örnekleyiciler) gibi basit sistemler olup; aktif izleyiciler ise; hafızalarına veri depolayabilen elektronik veri kaydedicilerdir (Şekil 1-2). Bunlarla hem ortam hem de yüzey ölçümleri yapılabilir. Bu tür metodların en önemli özelliği “yapıyı tahrip etmeden test” yapılmasına (non destructive

testing) imkan sağlamalarıdır. Aynı zamanda düşük maliyetli ortam hava kalitesi izleme araçlarıdır. Objelerdeki hasarın önlenmesine ve risk haritalarının hazırlanmasına yönelik bir gösterge niteliğindedir (Sacchi ve Muller, 2005,40).

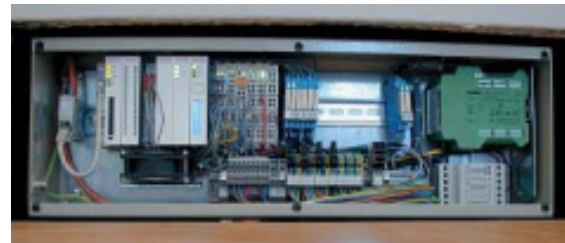
Şekil 2: Charlattenburg Sarayı’nda Konservasyon İlkelerine Göre İklimlendirme, Işık, CO₂ Kontrolünü Sağlayan Otomasyon Sisteminin Elemanı (Beckhoff Co., 2006:37)

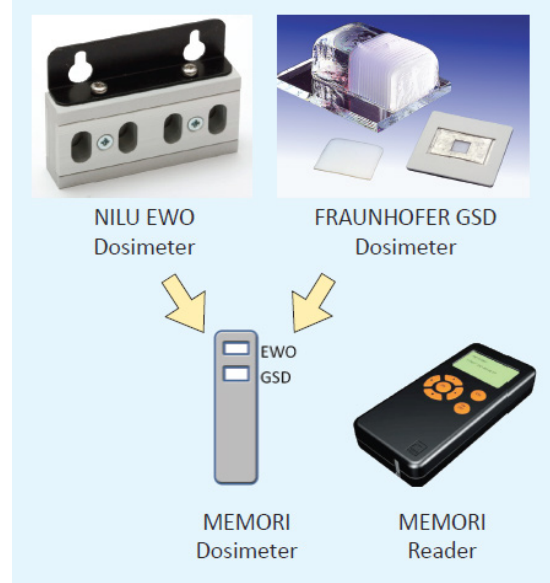
Şekil 4: MEMORI Projesi İle Geliştirilen Bilgisayar Tabanlı Dozimetre Modülü

MEMORI Projesinde Norveç Hava Araştırmaları Enstitüsü (NILU) tarafından geliştirilen

rilen EWO dozimetresi ile Almanya Fraunhofer Enstitüsü tarafından geliştirilen GSD dozimetresinin aynı dozimetrenin içinde birleştirilerek bir okuyucu yardımıyla sonuçların değerlendirilmesini sağlayan bir sistem geliştirilmiştir.

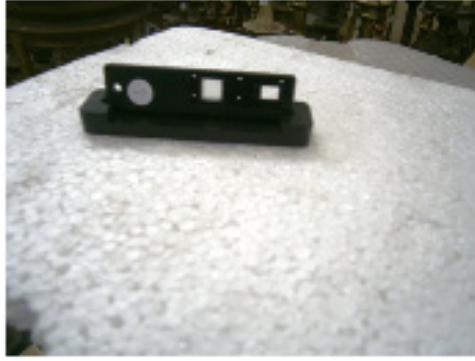
**Şekil 8: İç Ortama Konulan 1 Numaralı
Dozimetre**

Bu dozimetrelerden biri (1) Külliye'nin Darü'l-kurrâ bölümüne, diğeri de (2) Medrese odalarından güney köşede yer alan odaya konulmuştur.

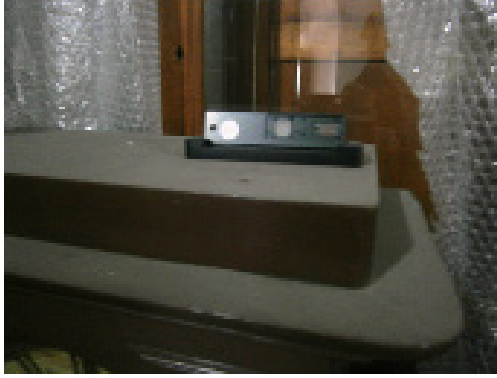
**Şekil 9: İç Ortama Konulan 2 Numaralı
Dozimetre**
